“Proyecto de restauración de la antigua escuela 20 de noviembre en Santa María de Guido, Morelia Michoacán.”

**“PROYECTO DE RESTAURACIÓN DE LA
ANTIGUA ESCUELA 20 DE NOVIEMBRE”**

**EN SANTA MARÍA DE GUIDO,
MORELIA, MICHOACÁN**

MONOGRAFÍA

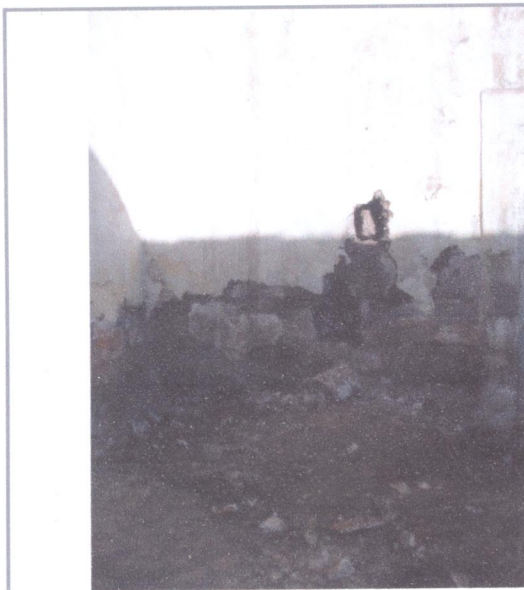
Fig. 3 oquedades muro y piso

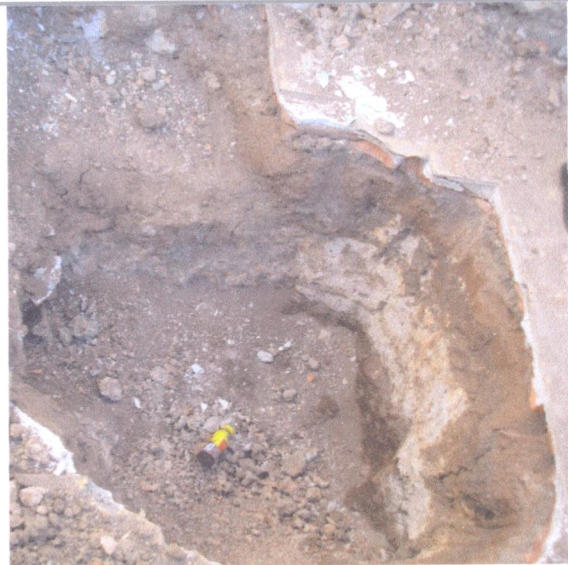
Fig. 4 oquedad piso

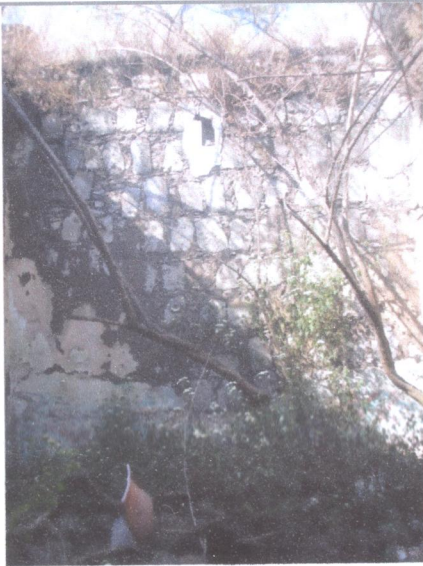
Fig. 5 Orgs. Superiores vegetales

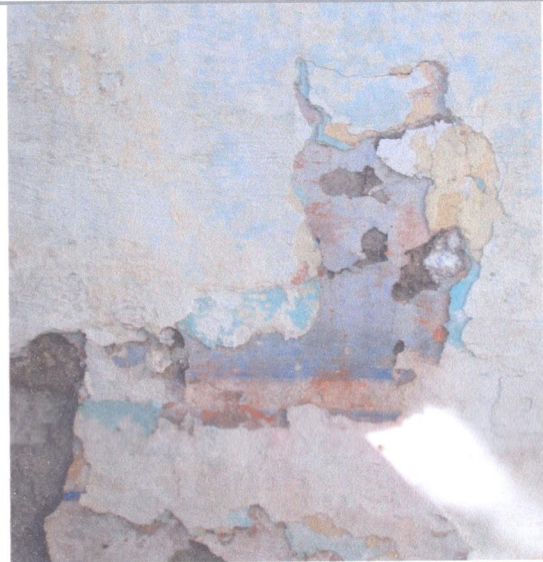
Fig. 6 capas de pintura a la cal

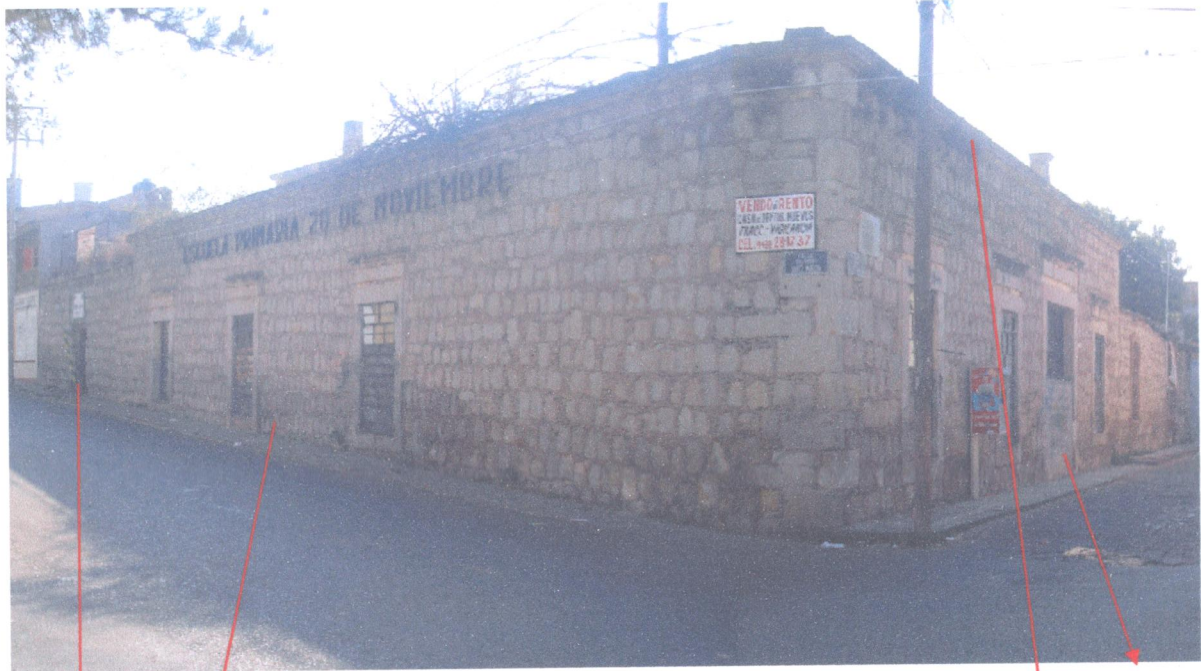
Foto 1 vista general de los deterioros sufridos en la fachada

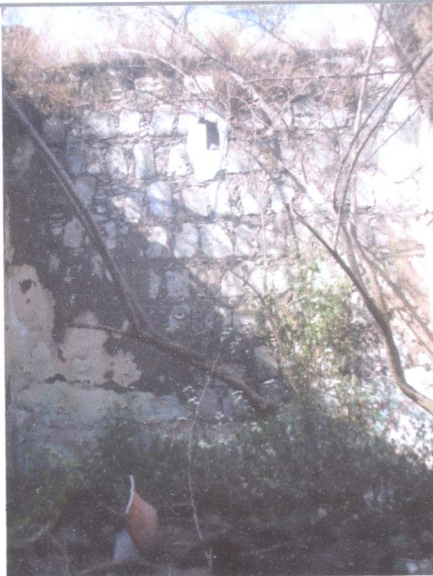
Foto 3 deterioro en el muro norte. Proliferaciones de líquenes. Espacio 11, plantas mayores

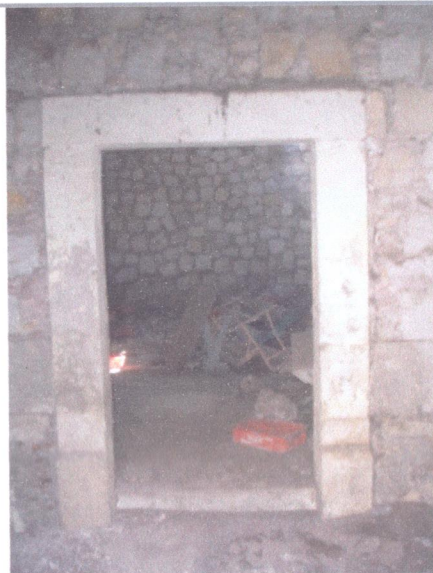
Foto 4 guano de murciélago, espacio 13 y 17

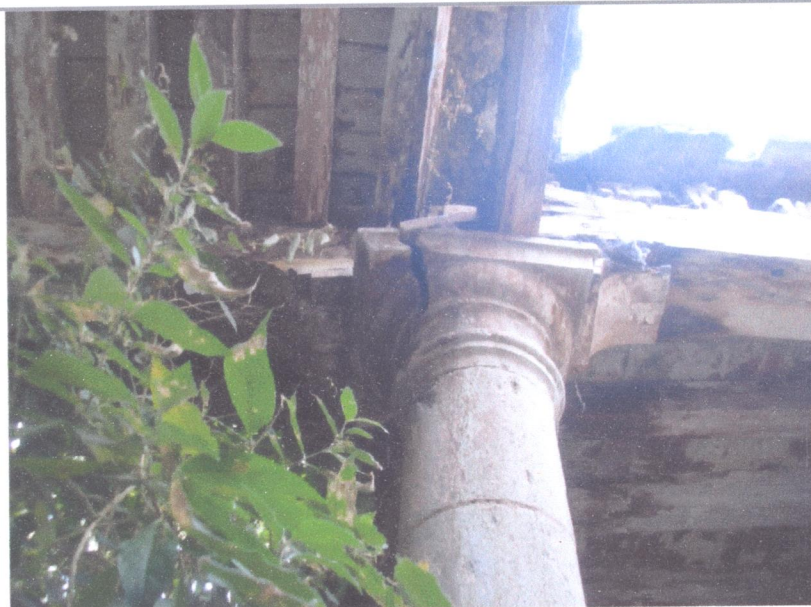
Fractura del capitel de la columna del pasillo (espacio 15 Foto 5)

Foto 5 fractura del capital de la columna, espacio 15 en el enmarcamiento y piso

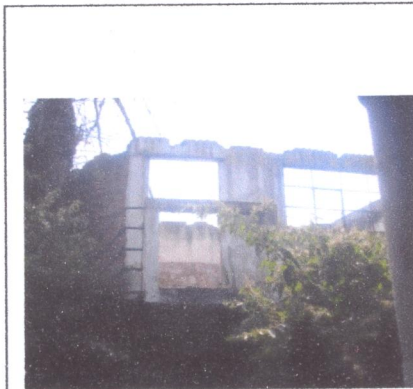
Foto 9 Alteración en el patio principal con aulas y en la planta alta

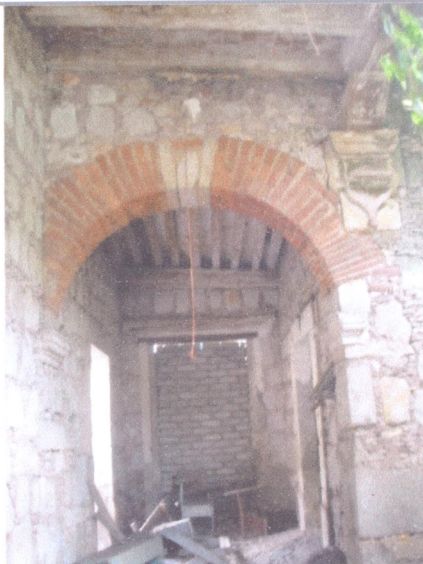
Foto 12 Alteración en el espacio 15 y 17

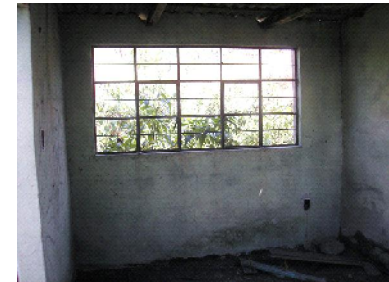
FIG. 64
 Falta de vidrio en la ventana de herrero
 Presenta grietas en el altoparlado
 Incuria
 Filtraciones

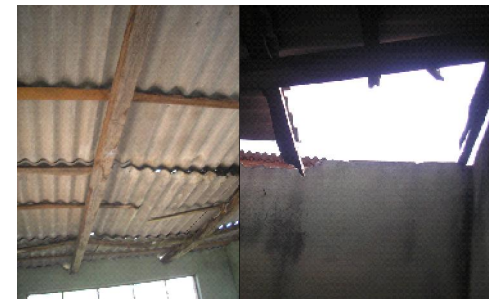
FIG. 63
 Techo no apropiado (en pélimas condiciones)
 Filtración

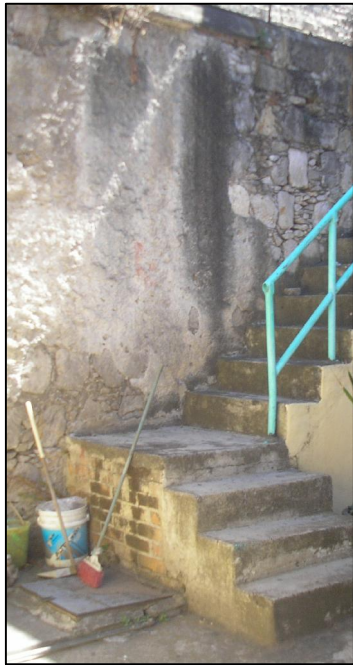
FIG. 26 Contra negra
"Acusadora"
Aplamados: agrietados o bultos

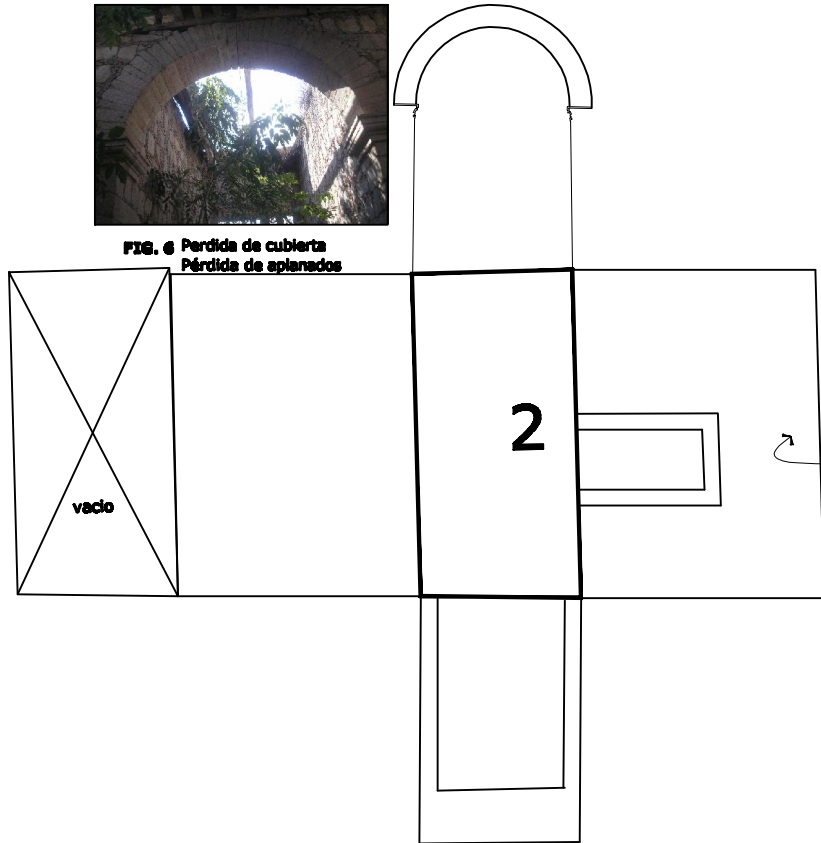
FIG. 6
Cubierta colapsada
Presencia vegetal

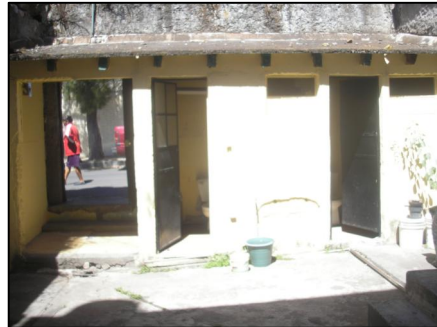
FIG. 28 Aplanados agrietados e bofas
Alteración espacial
Deterioro en muros
Deterioro en pisos

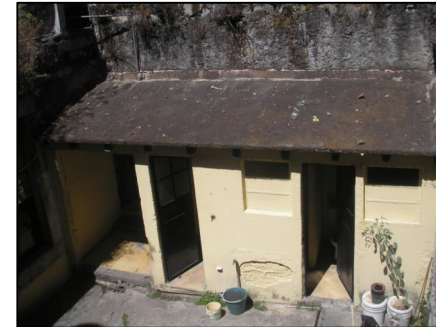
FIG. 29 Cestra negra
"Azucarado"
Desprendimiento de piso en drenaje
materia en piso
Hicofora en muro, techumbre

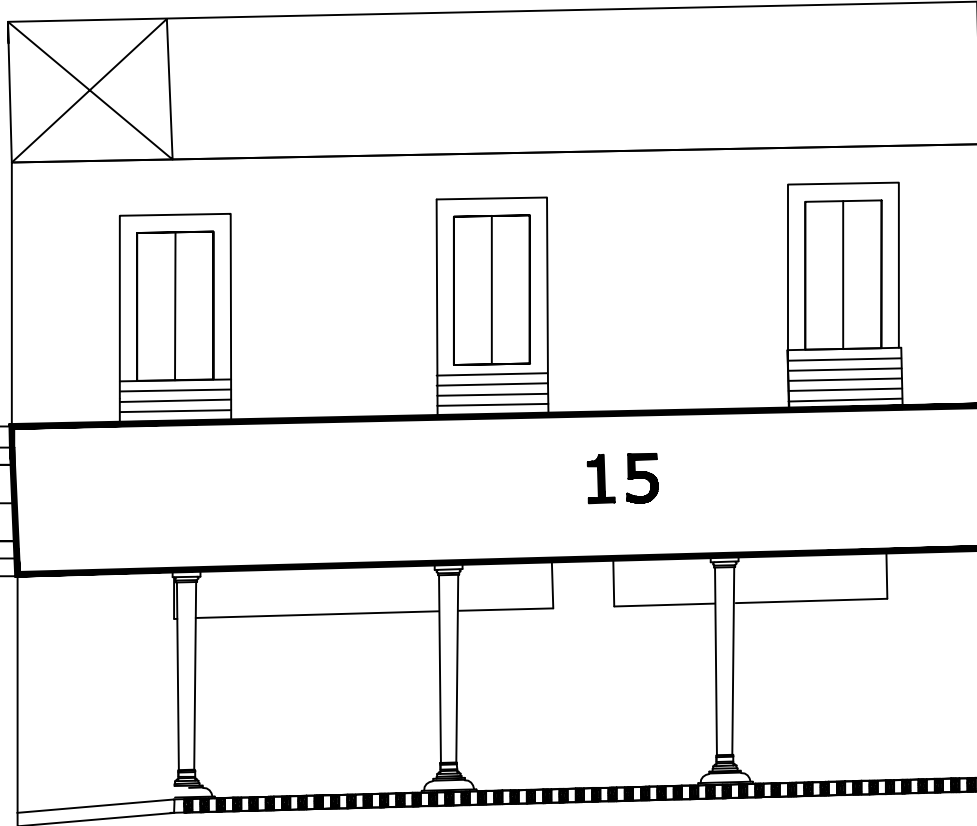
FIG. 52
Cubierta fracturada
Filtración

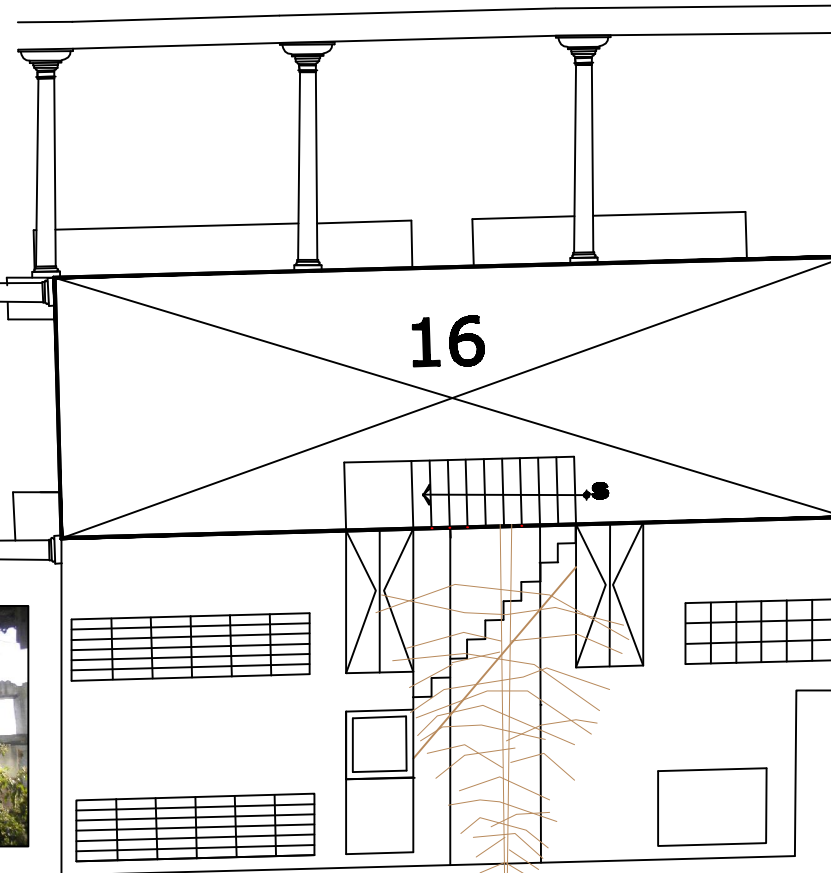
FIG. 86
Cubierta fracturada
Filtración

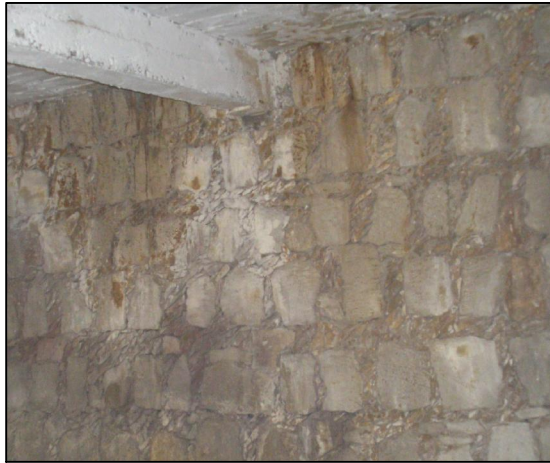
FIG. 17 Alteración de espacio
 Alteración de sistema constructivo losa de concreto
 Filtración de humedad
 Sales
 Incuria

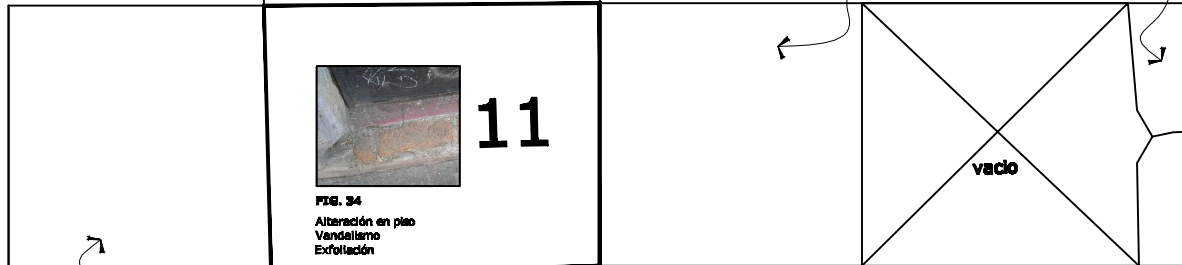
FIG. 34
Alteración en piso
Vandalismo
Exfoliación
