“Proyecto de restauración de la antigua escuela 20 de noviembre en Santa María de Guido, Morelia Michoacán.”

**“PROYECTO DE RESTAURACIÓN DE LA
ANTIGUA ESCUELA 20 DE NOVIEMBRE”**

**EN SANTA MARÍA DE GUIDO,
MORELIA, MICHOACÁN**

MONOGRAFÍA

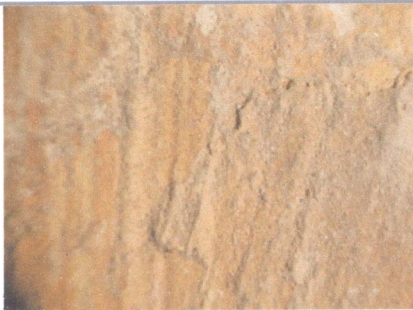
Fig. 1 Aspecto de pintura a la cal con color ocre.

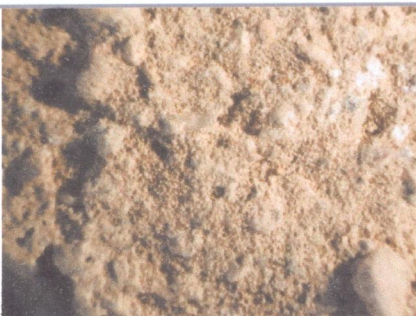
Fig. 3 Presencia de cal, lodo y plomo.

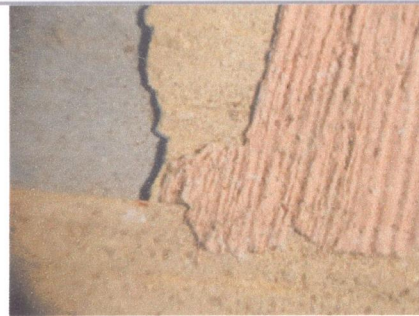
Fig.4. variedad de colores de pintura a la cal.

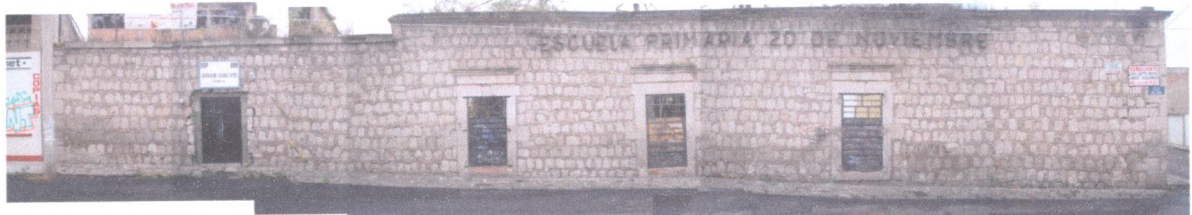
Los aplanados expuestos al ambiente han sido perdidos casi en su totalidad, presentando exfoliaciones, desprendimientos en bases y en recubrimientos sobre el aplanado de tierra con pintura a la cal. Presentando organismos vegetales grandes y microflora al interior y exterior de dicha edificación. Ambas fachadas presentan grafitis, falta de mantenimiento y el acceso principal está tapiado. (La Fig. 1 y 2) presenta humedades por capilaridad y filtración. A su vez tiene testigos de su aplanado original en la parte superior en el enmarcamiento de las ventanas y del portón, de color ocre.

Fig. 2 Fachada lateral (Norte)

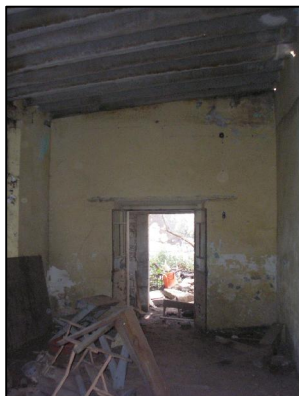
FIG. 28 Alteración en la cubierta
Fijación
Desprendimiento de aplaste

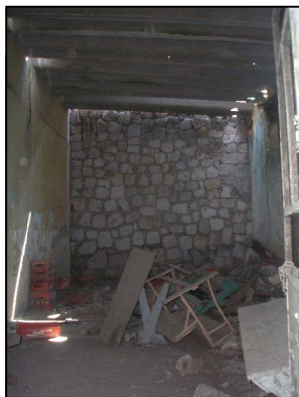
FIG. 30 Desprendimiento de aplaste
Barras

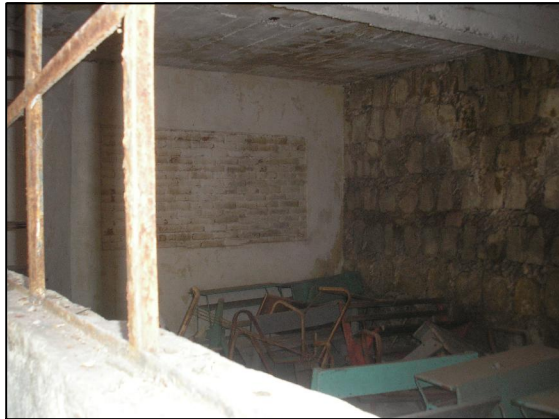
FIG. 16 Alteración de espacio
 Filtración de humedad por los y muros
 Sales
 Sistema Constructivo contemporáneo
 Incura
 Cambio de color de la cantería a color amarillo
 Oxidación de la herrería

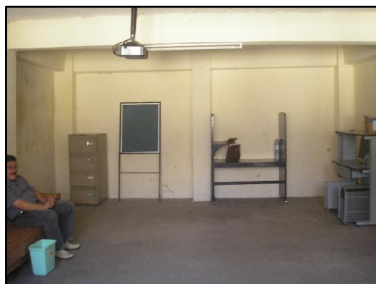
FDE. 24 Integración.
Filtración por muros
Piso de concreto simple
