“Proyecto de restauración de la antigua escuela 20 de noviembre en Santa María de Guido, Morelia Michoacán.”

**“PROYECTO DE RESTAURACIÓN DE LA
ANTIGUA ESCUELA 20 DE NOVIEMBRE”**

**EN SANTA MARÍA DE GUIDO,
MORELIA, MICHOACÁN**

MONOGRAFÍA

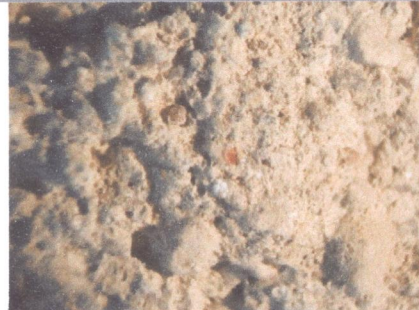
Fig. 2 Presenta pigmentos rojos, cal y la tierra.

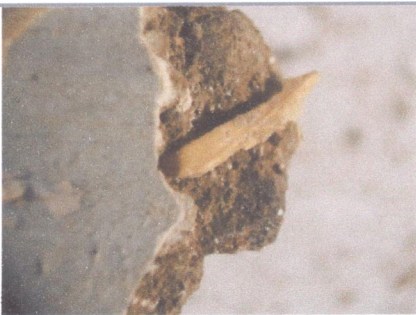
Fig. 5. Presenta paja y la tierra más oscura.

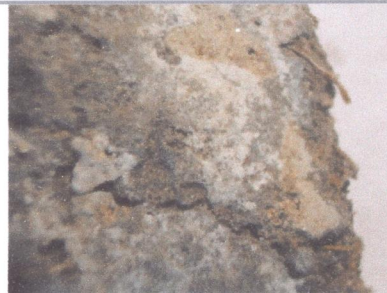
Fig. 6. Parte adherida a la piedra de cantería se aprecia cal, fibras vegetales y tierra oscura.

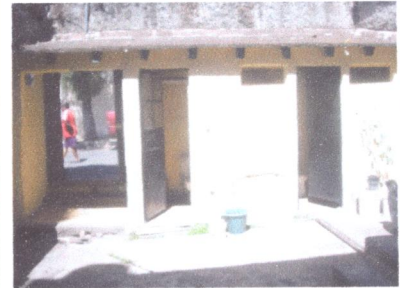
Así mismo en el segundo patio se construyó con material contemporáneo el acceso (espacio 10b) y sanitarios (espacio 10a y 10), bodega con dos niveles más (espacio 8). (Foto 10 y 11).

Foto 11 Alteración en acceso y sanitarios espacio 10b, 10ª y 10

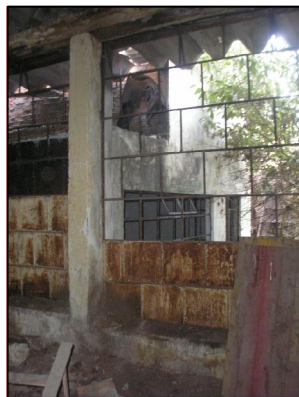
FIG. 31 Quitado de ventanas de hormón
Como de montaje
